Lokalisera böldpest med Tramex Skipper

"Inte så besvärligt som jag befarat"

När 33-fotaren Bella Vita sjösattes i våras hade hon just genomgått en grundlig bottensanering mot böldpest.

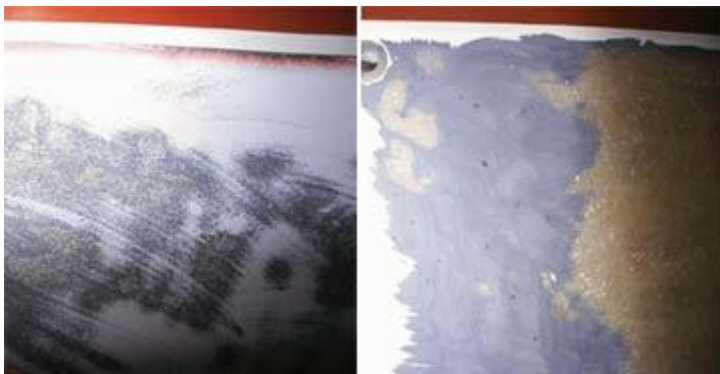
Blästringen har delvis gått igenom de yttre vita och grå skikten och nått själva laminatet. Men detta blir urgröpt av trycket, och Bertil Mademyr menar att man i det här skedet bör gå från blästring till slipning för att få bättre kontroll.

Faserna i slipningen visar vikten av att ta bort all gelcoat och nå ner till rent laminat. På det grå lagret under den vita gelcoaten syns små prickar. Dessa är fukt, vätskefyllda blåsor som öppnades upp först genom slipningen.

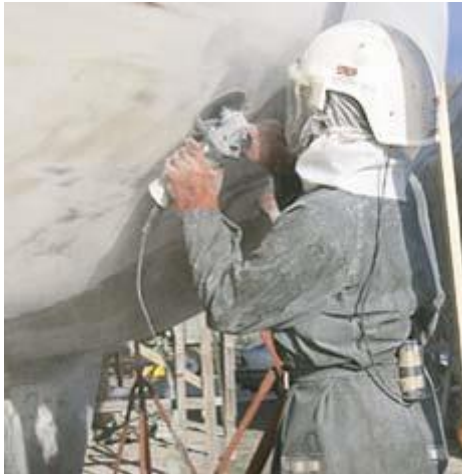
Bertil Mademyr i arbete med vinkelslipen. Tätslutande klädsel och ren luft via Airstream-hjälm är ett villkor.

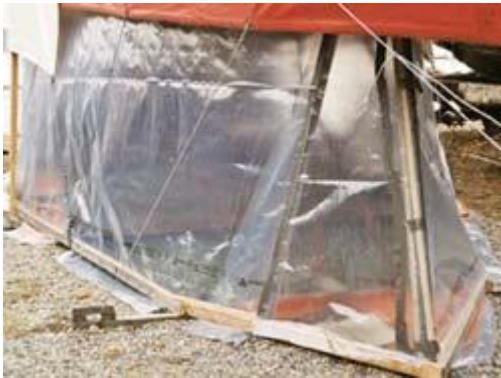
Bella Vita fick stå och torka ut under normal täckning november-mars, med god ventilation under pressarna. Inför epoxymålningen stängdes arbetsplatsen med byggplast för att hålla en jämn värme med en inhyrd byggtork.

En inhyrd byggtork på max 10 kw användes för att hålla en konstant tork- och arbetstemperatur på mellan 18 och 20 grader. Jag hade turen att utomhustemperaturen dagtid höll sig på ca +5 och nattetid kring noll.
